**Lekkage diepwanden startion
Vijzelgracht NoordZuidlijn
Analyse calamiteit van 10 september 2008**

Ons kenmerk
435691-0003

Versie
04 Definitief

Datum
november 2008

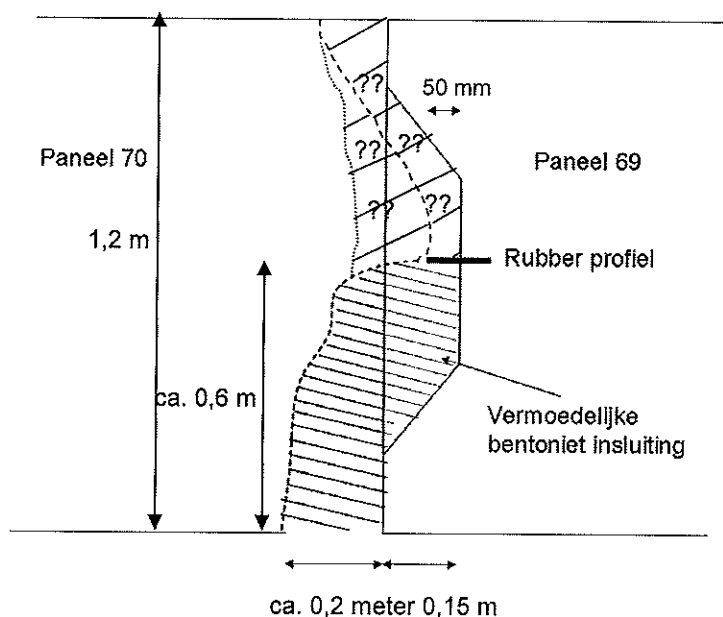
Figuur 3.2 Schematische doorsnede van de mogelijke vorm van de insluiting bij voeg 69/70 (bovenaanzicht diepwand).

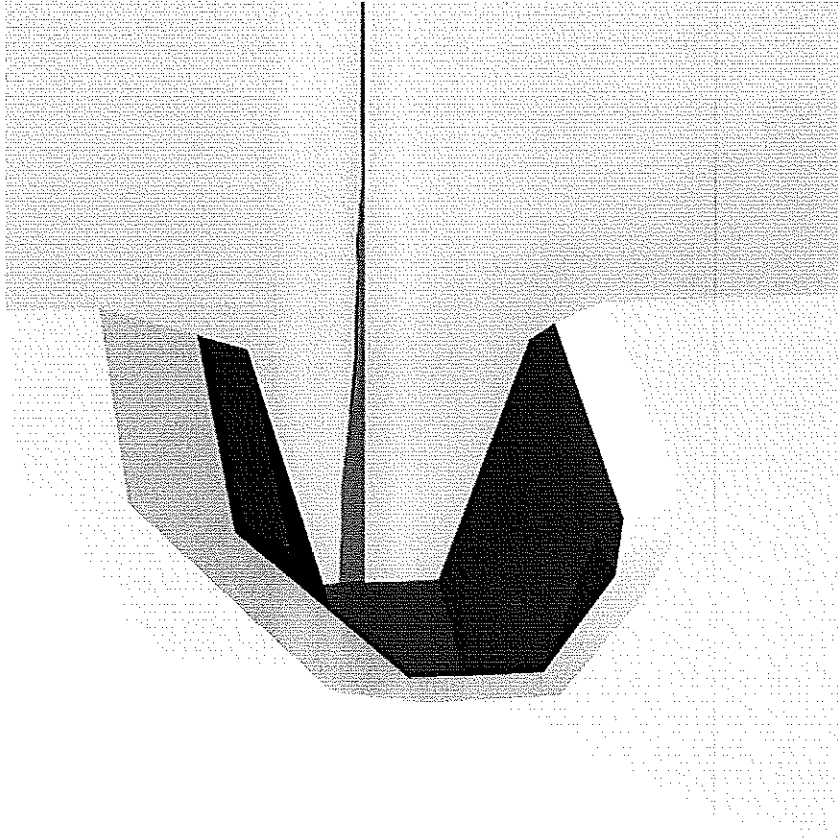
Figuur 3.3 Schematische weergave van ontgraving en insluiting ter plaatse van voeg 69/70.

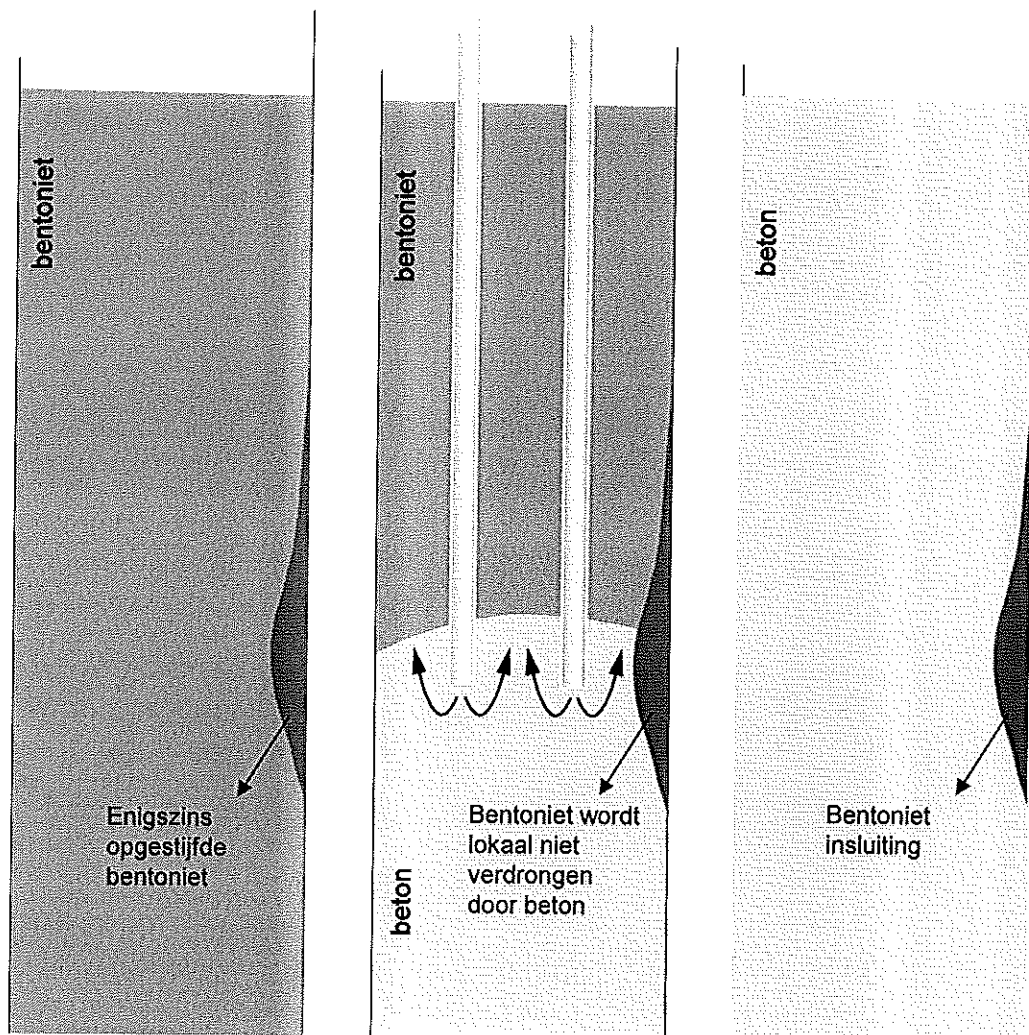
Zoals uit de conclusies van rapport 435691-0016 v03 volgt, is er geen eenduidige oorzaak voor de slechte kwaliteit van voeg 69/70 aan te wijzen. Wat in ieder geval duidelijk is dat zo'n insluiting niet aanwezig mag zijn en hoogstwaarschijnlijk is ontstaan door een combinatie van een aantal suboptimale omstandigheden tijdens de uitvoering zoals lange wachttijd na verwijderen voegplank, scheefstand van de voegplank en een dicht wapeningsnet met een relatief grote maximale grindkorrel (waardoor beton de bentoniet slecht verdringt en poreus beton ontstaat, waaraan bentoniet beter hecht) en mogelijk het opschonen van bentoniet vanuit één pompositie en het niet gelijkmatig storten met de twee storkokers.

Figuur 3.4 Ontstaan bentonietinsluiting tijdens het storten van de diepwand

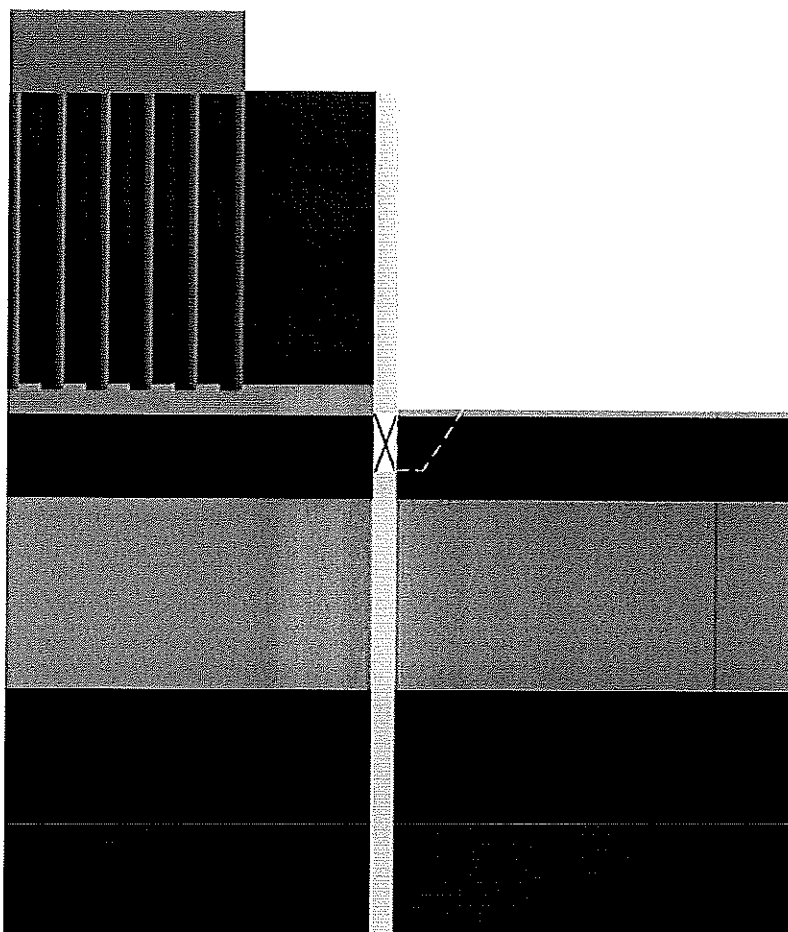
Op 10-09-2008 is een ernstige lekkage ontstaan ter plaatse van voeg 69/70. In deze voeg is tijdens het ontgraven een insluiting van bentoniet aangetroffen (een zacht, kleiachtig materiaal, dat onbedoeld is achtergebleven tijdens de bouw van de wand), die in aanvang niet watervoerend was. Op grond van het vermelde in Hoofdstuk 3 kan worden geconcludeerd dat de lekkage is ontstaan nadat deze insluiting is verweekt als gevolg van de trillingen (veroorzaakt door de reparatiewerkzaamheden, waaronder het boren in de diepwand) en/of een geringe grondwaterstroming. Door de bentoniet insluiting was het rubber voegprofiel vermoedelijk lokaal niet goed in de beton van paneel 70 ingestort en heeft het door de verweking haar steun verloren. Door de hoge waterdruk aan de buitenzijde kan het rubber voegprofiel vervolgens zijn bezweken, waardoor het lokaal niet meer functioneerde als waterkering. Dit heeft geleid tot een doorbraak in de wand waardoor water en zand de bouwput is ingestroomd en de panden achter deze voeg (o.a. Vijzelgracht 4 t/m 10) in ernstige mate zijn verzakt.

Figuur 3.5 Schematische weergave van de lekkage als gevolg van de insluiting bij voeg 69/70 (dwarsdoorsnede over de bouwput, locatie lekkage bij benadering).
