Bijlage 4

Plan van aanpak herstel diepwanden stations Vijzelgracht en Rokin

Varianten afweging

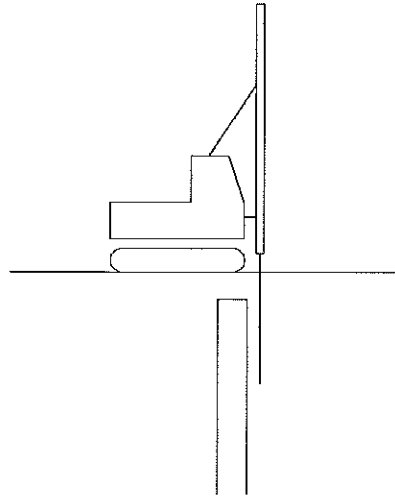
Injectiestelling

Een traditionele injectie bestaat uit het aanbrengen d.m.v. een boring van injectiebuizen. Deze buizen zijn poreus en door het van bovenaf invoeren van injectievloeistof kan de injectie in de grond worden aangebracht. Door de toepassing van rubber packers kan de injectie per niveau worden uitgevoerd.

Een traditionele injectie kan in principe worden toegepast. De vraag die zich hierbij aandient is hoeveel injectielansen er per voeg moeten worden aangebracht om het risico van de voeg voldoende te verlagen. Hiertoe is door Max Bögl een kernboring gemaakt bij de injectie die is toegepast aan de buitenzijde van diepwand t.p.v. voeg 69/70 en Max Bögl heeft aangegeven nog een aantal proefkolommen te willen maken in het hart van station Vijzelgracht om een optimum te vinden in snelheid, uitvoerbaarheid en diameter van de injectie. De materiaalkeuze zou in beginsel hard waterglas moeten zijn daar het niet alleen gaat om waterdichtheid maar ook om het eventueel verlenen van steundruk wanneer er een zachte plek in de diepwand zit. Door de lansen in een halve cirkel om de voeg te plaatsen zou dit principe bereikt kunnen worden. Gel, zacht waterglas en cement-bentoniet vallen daarmee af vanwege de onvoldoende steundruk. Micro-cement zou in beginsel ook aan dit uitgangspunt kunnen voldoen. Er zou een keuze gemaakt moeten worden tussen hard waterglas of micro-cement op basis van totale kosten, reikwijdte (diameter van de bollen) in relatie tot het aantal boringen en de directe materiaalkosten.

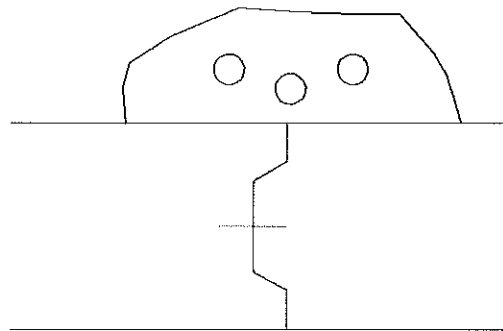
Aangebrachte injecties aan de buitenzijde

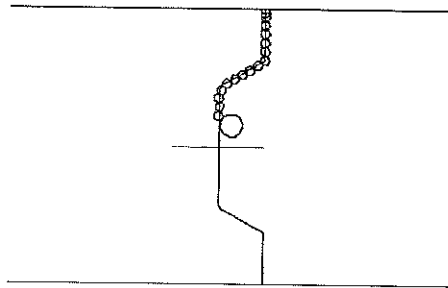
Boring in de voeg.

De bedoeling van deze methode is dat er een kernboring wordt uitgevoerd door het beton van de diepwand over de locatie van de voeg. De methode is op zich charmant te

noemen omdat de invloed buiten de bouwkuip zeer beperkt blijft. De boring geschied boven de diepwand en er is maar één boring per voeg nodig. Deze methode is reeds uitgetoetst bij voeg 27/28 van station Rokin en bleek nog al risico vol. Het is erg moeilijk gebleken de boring verticaal te houden. Wanneer de boring iets afwijkt, is de kans groot dat de boring of buiten de diepwand treedt of in de wapening van de diepwandwapening grijpt. In beide gevallen moet de boring worden afgebroken. Tevens zal een insluiting die niet direct in contact staat met de voegspleet niet door een dergelijke boring kunnen worden vol geïnjecteerd.

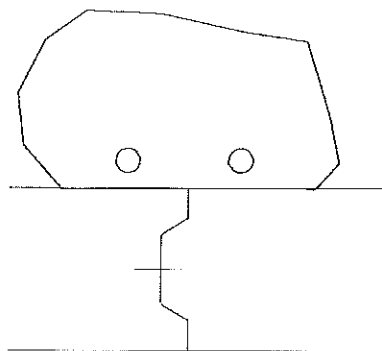
Vrieslansen buitenzijde

Het maken van een vrieslichaam is een uiterst betrouwbare methode om een voeg waterdicht en doorbraakveilig te maken echter de methode is van tijdelijke aard. Dit betekent dat bevriezen altijd gepaard zal moeten gaan het aanbrengen van voorzieningen aan de binnenzijde van het station het geen kosten verhogend zal werken. Tevens is de hinder voor de omgeving bij aanbrengen van het systeem en het bevriezen van de grond groter dan bij injecteren omdat de vrieslansen continue voorzien moeten worden van verse stikstof.

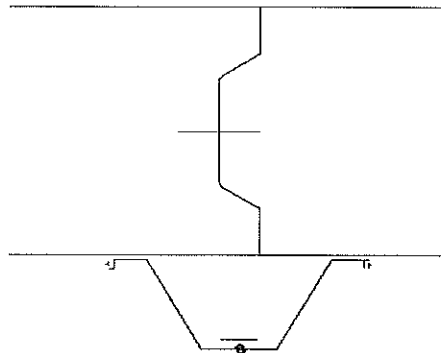
De dubbele damwandplank.

Wat hier wordt bedoeld is dat er een dubbel z-profiel wordt aangebracht tegen de diepwand aan zodat er tussen de diepwand en de damwandplank een ingesloten grondlichaam ontstaat.

Het aanbrengen van een dubbele damwandplank zal een redelijke zekerheid bieden tegen het doorbreken van de grond bij een eventuele lekkage echter de waterdichtheid zal niet significant worden verbeterd omdat er geen goede aansluiting kan worden gemaakt tussen damwandplank en diepwandpaneel. Verder dient de damwandplank trillingsvrij te worden ingebracht hetgeen voor de vereiste diepte, tot aan de Eemkleilaag op een niveau van c.a. NAP – 25,00 meter, een aanzienlijke uitdaging is. Tevens is zal het niet overal mogelijk zijn om een damwandplank langs alle ondergrondse obstakels en infrastructuur te leiden.

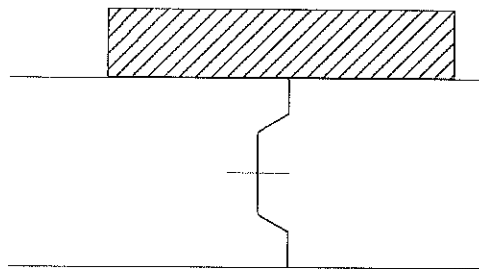
Diepwandpaneel.

Bij deze optie wordt gedacht aan het aanbrengen van een diepwandpaneel dat de voeg aan de buitenzijde afdekt. Desgewenst zou zo'n diepwandpaneel kunnen worden voorzien van wapening of een dergelijk diepwandpaneel zou kunnen worden gemaakt met cement-bentoniet hetgeen de productietijd kan verkorten.

Deze optie heeft, vanwege de aanzienlijke afmetingen, nog meer dan de twee bovenstaande opties het nadeel dat ondergrondse obstakels en infrastructuur hinder zullen veroorzaken voor het aanbrengen van een dergelijke constructie. De waterdichtheid is afhankelijk van het gegeven in hoeverre de diepwandgrijper tegen de bestaande diepwanden aan grond kan verwijderen. Het voordeel is wel dat er een absolute zekerheid wordt verkregen tegen een mogelijke doorbraak.

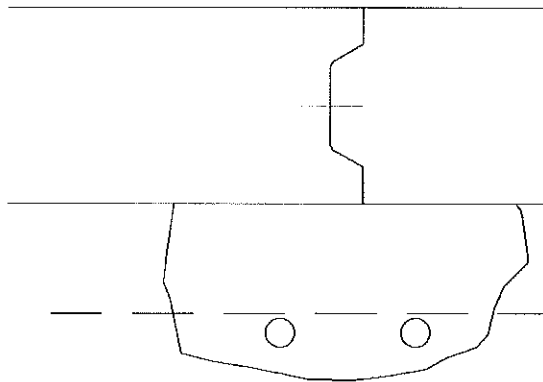
Bevriezen binnenzijde.

Het bevriezen van de grond aan de binnenzijde van de bouwkuip lijkt erg op optie 2.2. Het voordeel van vriezen is dat de waterdichtheid nog meer wordt gegarandeerd. Het nadeel van deze optie is dat er meer materieel nodig is en dat de optie altijd van tijdelijke aard is.

Er zal een keuze moeten worden gemaakt of het vrieslichaam tijdens het ontgraven wordt afgebroken of dat het vrieslichaam gefaseerd kan worden ontdooid, bijvoorbeeld door per voeg per ontgravingslag een vrieslans aan te brengen. Voor de diepere ontgravingslagen zullen de vrieslansen dan m.b.v. een mantelbuis op het juist niveau moeten worden aangebracht.

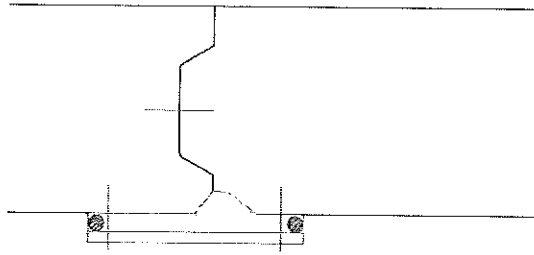
Stalen plaat met rubberafdichting rondom.

Deze optie is niet een opzichzelfstaande maatregel maar een maatregel die hoe dan ook in de bouwput beschikbaar moet zijn. Het moet worden gezien als een snelle reactievoorziening die de schade bij een mogelijke calamiteit kan indammen of beperken.

De ervaring tot op heden leert dat tijd, gemeten in minuten, grote invloed kan hebben op de schade die een doorbraak kan aanrichten. De stalen plaat met rubberafdichting moet worden gezien als een aantal stalen platen van verschillende afmetingen die allen aan een zijde rondom voorzien zijn van een zacht rubberprofiel. Wanneer zich een plotselinge lekkage zou voordoen kan m.b.v. een graafmachine een plaat met de van toepassing zijnde afmeting direct tegen het lek worden aangeduwd wat een eerste afremming van de waterstroom creëert. Vervolgens kunnen andere machines worden gebruikt om achter de plaat een dam op te gaan werpen van kleikorrels die gesteund moeten worden met zandzakken of big bags. Tegelijkertijd kan de injectiemachine, die stand by wordt gehouden, aan de buitenzijde van de diepwand worden ingezet voor het aanbrengen van een polyurethaaninjectie. Dit betekent dat wanneer gekozen wordt voor maatregelen aan de binnenzijde deze voorzieningen sowieso aanwezig moeten zijn. Het is naar de mening van het Projectbureau Noord Zuid Lijn te overwegen om een dergelijke voorziening per definitie in de bouwkuip aanwezig te hebben alvorens met het ontgraven te beginnen. Een dergelijke voorziening kan namelijk ook worden ingezet wanneer zich in het uiterst uitzonderlijke geval een lekkage in het midden van een paneel zou voordoen.
