6 Scenario's voor herstart diepe stations

6.3 Station Vijzelgracht

7 Voorstel van PBNZL

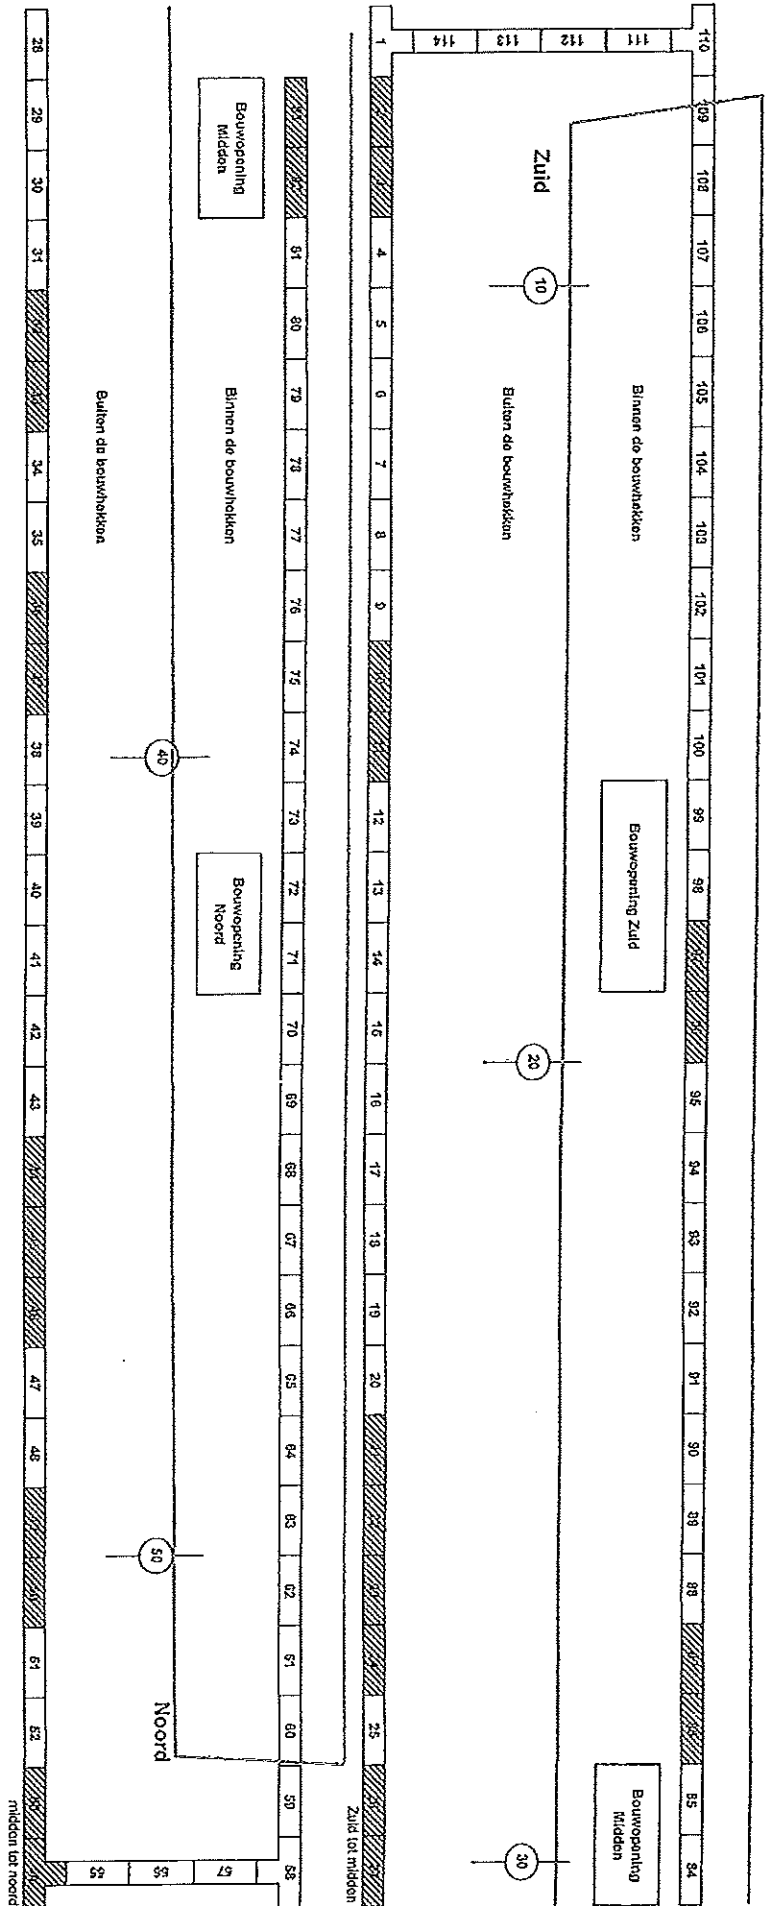
Schematisch Overzicht station Vijzelgracht (contract 6.2)

Hierna is een schematisch overzicht van Station Vijzelgracht opgenomen.
