**Lekkage diepwanden startion
Vijzelgracht NoordZuidlijn
Analyse calamiteit van 10 september 2008**

Ons kenmerk
435691-0003

Versie
04 Definitief

Datum
november 2008

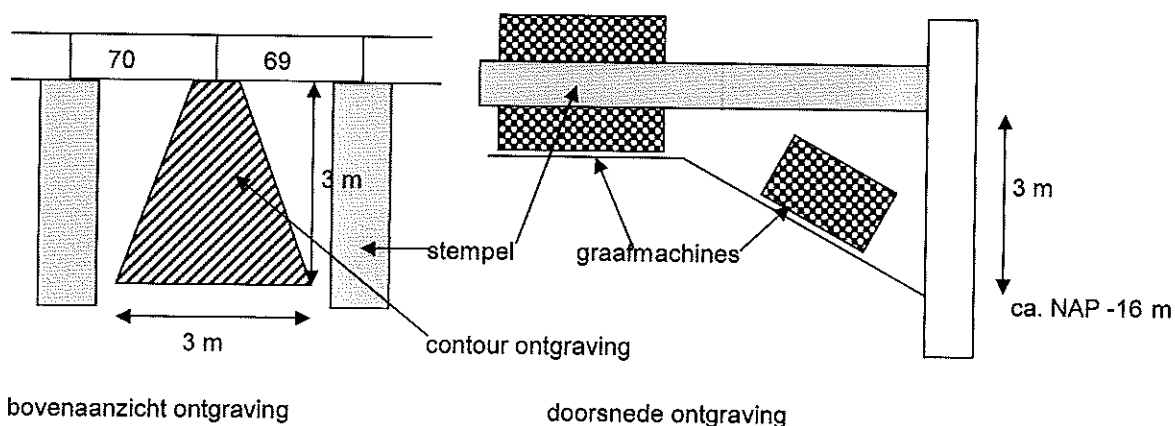
Dinsdag 9 september is ter plaatse van voeg 72/73 en 40/41 ontgraven met behulp van een kleine hydraulische grijper. Een grotere hydraulische kraan stond bovenaan de ontgraving om de grond verder weg te draaien. De afmetingen van de ontgraving waren ca. 3 x 3 x 3 meter, waarbij de ontgraving nabij de voeg veel minder breed was dan 3 meter.

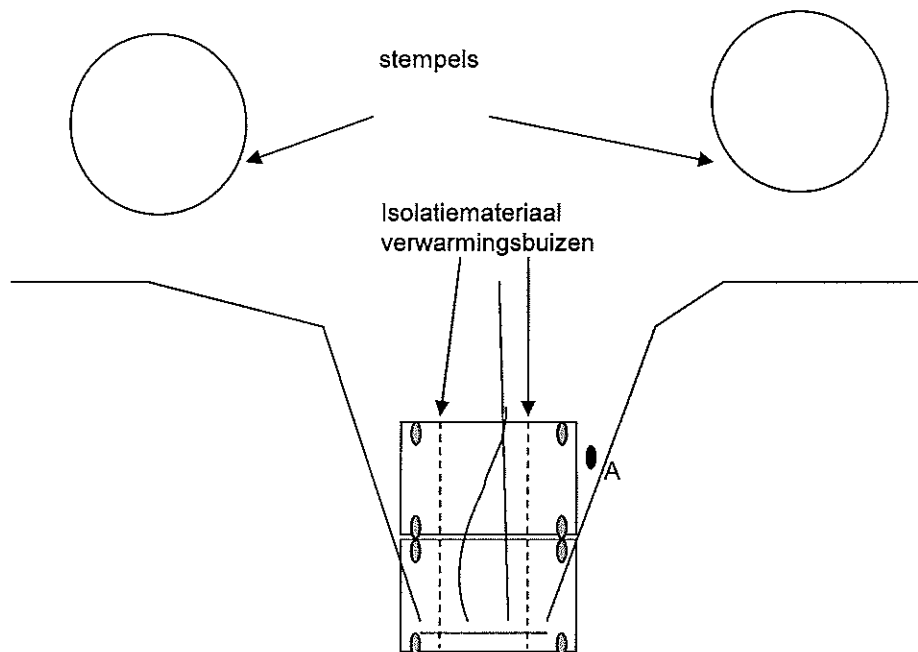
De rand van de voeg aan de zijde van paneel 69 was strak, maar liep wel weg in de richting van het midden van paneel 69. De rand van paneel 70 was rafelig.

De aannemer heeft vanaf 17 uur gaten $\varnothing 16$ mm geboord met een Hilti-boormachine voor het aanbrengen van de eerste stalen plaat (met behulp van chemische ankers). De tweede plaat boven de eerste plaat was om 18:50 uur handvast gemonteerd, toen links naast de eerste plaat (halverwege de hoogte van de plaat) het water ging stromen. De aannemer heeft vervolgens nog geprobeerd om rechts naast de tweede plaat schuin naar de voeg te boren (A) en te injecteren, maar het is de toezichthouder niet bekend of dat ook gelukt is. Dat zou nagevraagd moeten worden bij DMI.

Tijdens het interview met de uitvoerder van Max Bögl bleek dat de opzichter een stalen plaat over het hoofd had gezien die na het aanbrengen aangevuld was met grond. Er waren dus 3 stalen platen aangebracht, waarbij de derde dus handvast was aangedraaid.
