Lekkages diepwanden station Vijzelgracht NoordZuid-lijn Randvoorwaarden voor herstelplan

Ons kenmerk
435691-0016

Versie
03 Definitief

Datum
november 2008

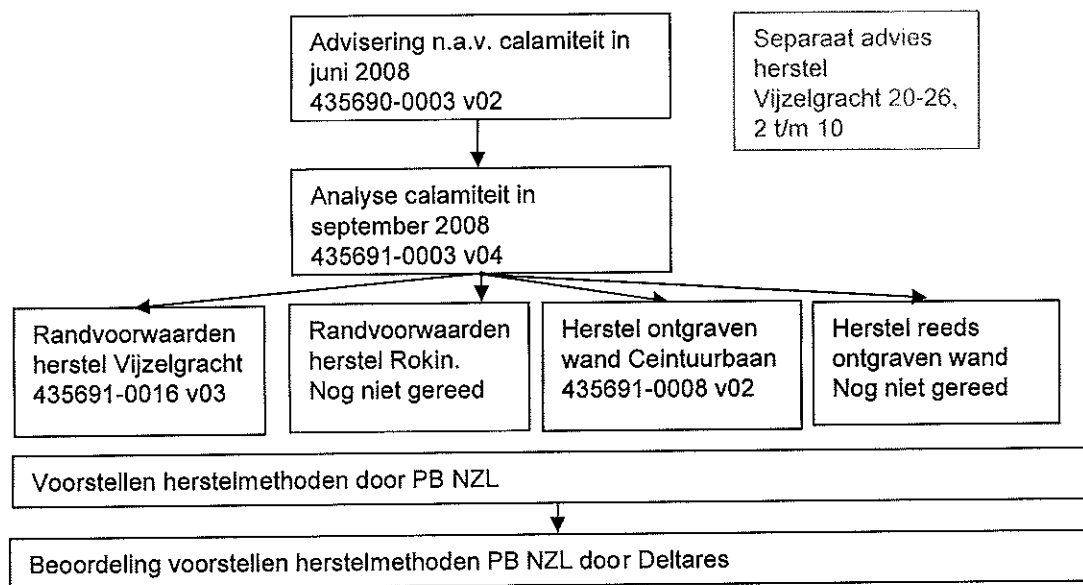
Schematisch is hieronder weergegeven hoe de verschillende Deltares-rapportages met elkaar samenhangen:

Dit rapport bevat de randvoorwaarden voor het hervatten van de ontgraving bij station Vijzelgracht. De basis voor deze randvoorwaarden is gelegd in het onderzoek naar de oorzaak van de calamiteit van 10-09-2008, zoals gerapporteerd in Deltares-rapport 435691-0003 v04, van november 2008. Naast deze rapportage over de randvoorwaarden voor het hervatten van de ontgraving volgen nog adviezen voor het herstel van de reeds ontgraven wand en het hervatten van de ontgraving op station Rokin in aparte rapportages.

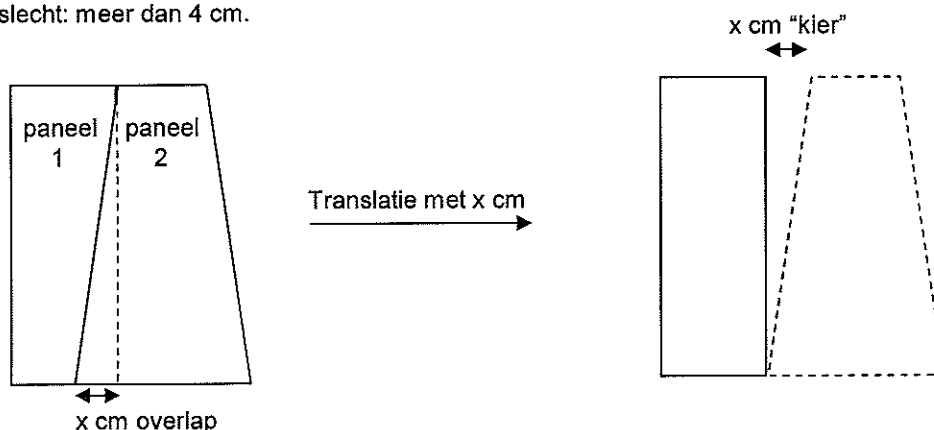
Figuur B3.1 Schematische weergave overlap en translatie, zodat panelen niet snijden.

Vijzelgracht, fase 2 (paneel 58 t/m 111):

- goed: minder dan 2,5 cm;
- matig: tussen 2,5 en 4 cm;
- slecht: meer dan 4 cm.
